BULLETIN D'INFORMATION
« SOLUTIONS FACILES »

Une conception améliorée pour ces triangles de suspension équipant de nombreuses Volkswagen

VO-WP-0236(P)/VO-WP-0235(P)/VO-WP-1520(P)/VO-WP-1519(P)

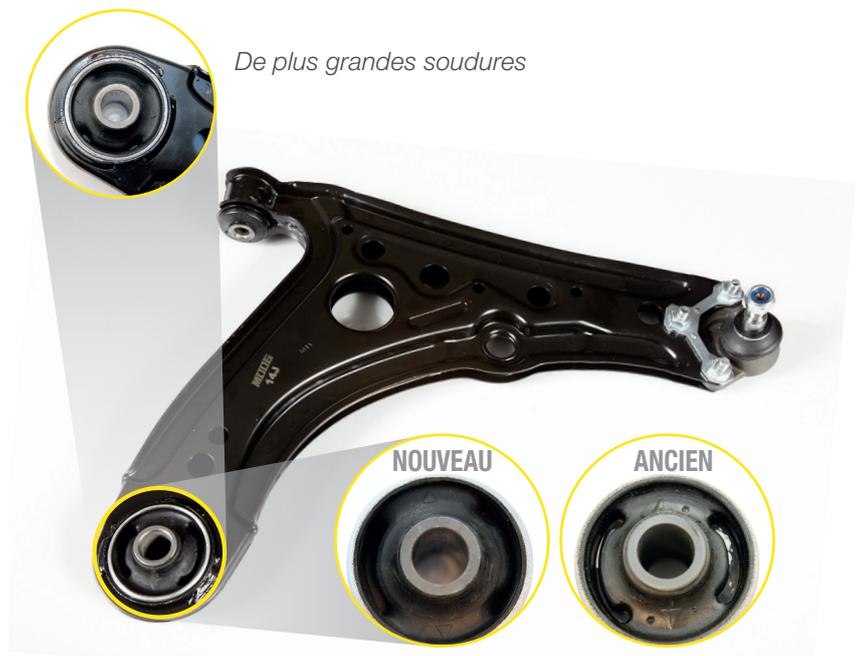
Pour prolonger la durée des composants du triangle de suspension, nous avons pris plusieurs mesures et apporté un grand nombre d'améliorations. **De plus grandes soudures** permettent désormais de renforcer la fixation des rotules sur le bras de suspension. Le **silentbloc vertical a, quant à lui, été totalement reconçu**. **Un caoutchouc renforcé** a été ajouté pour empêcher les mouvements excessifs quand la voiture roule, ce qui allonge considérablement la durée de vie des pièces.
